GENERALFORSAMLING I ØVRE SUSÅ VANDLØBSLAUG

Undersøgelse af spildevandspåvirkningen

v. Erik Blegmand, Erhvervspolitisk afdeling, Gefion

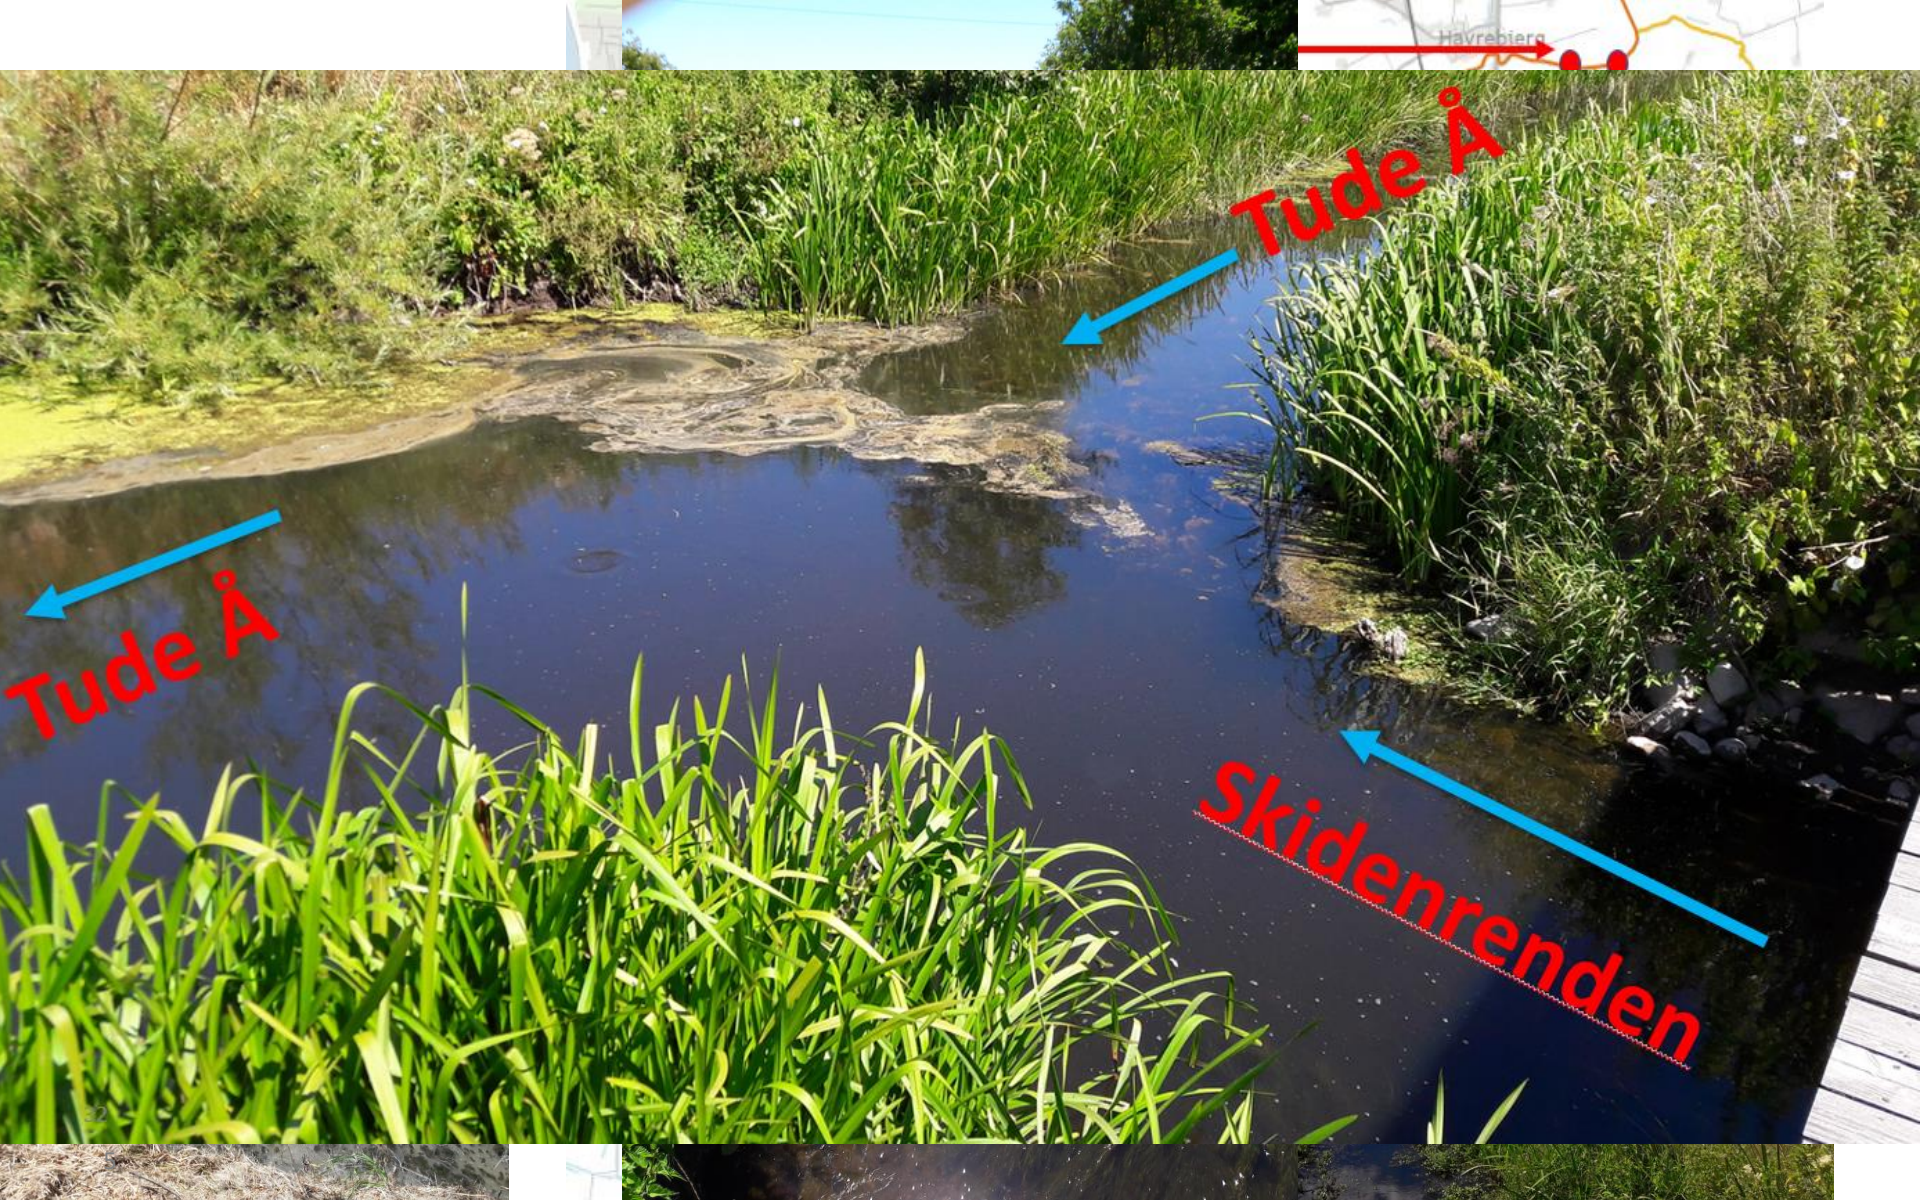
Undersøgelse af spildevandspåvirkning

- Gennemført 2. juli 2018 – Tude Å, Forlev Rende og Frølund Fed
- Bakterier:
 - 3 – prøver - intestinale enterokokker og E. coli koncentrationer
- Næringsstoffer
 - 8 prøver – kvælstof, fosfor, organisk stof målt som BOD5 - koncentrationer
- DSF
 - Målinger af ilt

Tude Å

Skidenrenden

Havrebjerg

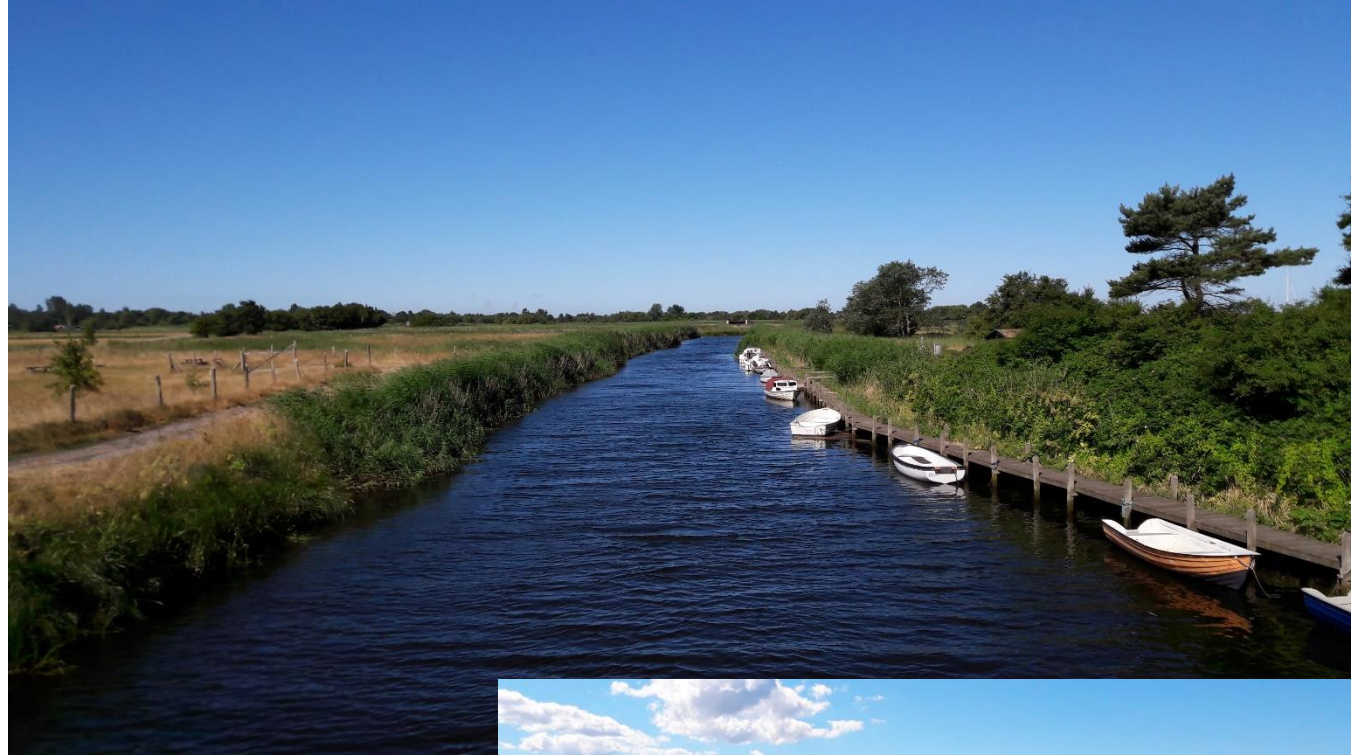
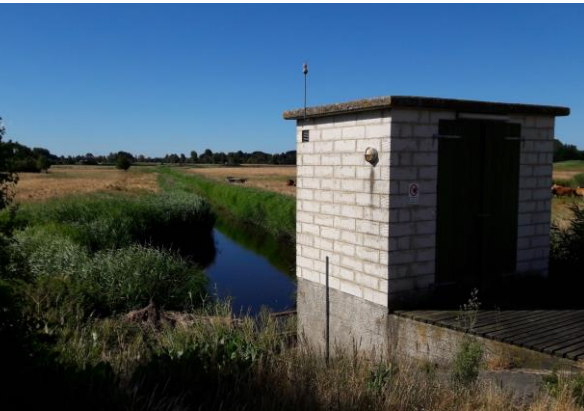
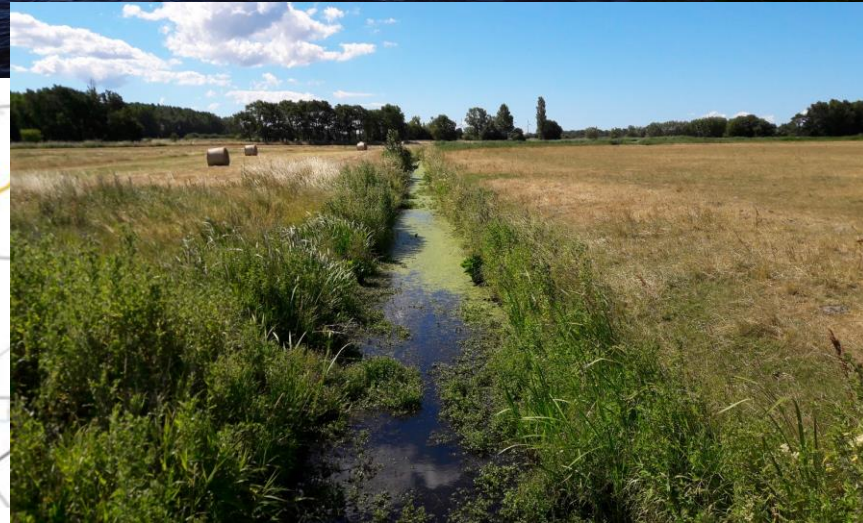
Fosfor

total fosfor-
koncentrationer
(P tot, målt i $\mu\text{g/l}$)

- Spildevandet fra rensningsanlægget i Slagelse øger fosforkoncentrationen i Tude Å med 223%.
- Fosfor-koncentrationerne i sommerhusområdet og i Forlev Rende er meget høje, helt op til en faktor 8 højere sammenlignet med vandføringsvægtede årsmiddel koncentrationer af fosfor i typiske sjællandske vandløb.
- Sammenlignet med data fra Arealinfo påvirkes fosforkoncentrationen for både Forlev Rende og Skidenrenden ikke af tørken.
- Fosforkoncentrationen i Skidenrenden bestemmes af spildevandsbidraget fra rensningsanlægget.
- Fosforkoncentrationen ved Tude Ås udløb er målt til 260 µg/l, hvilket må betegnes som en høj koncentration.

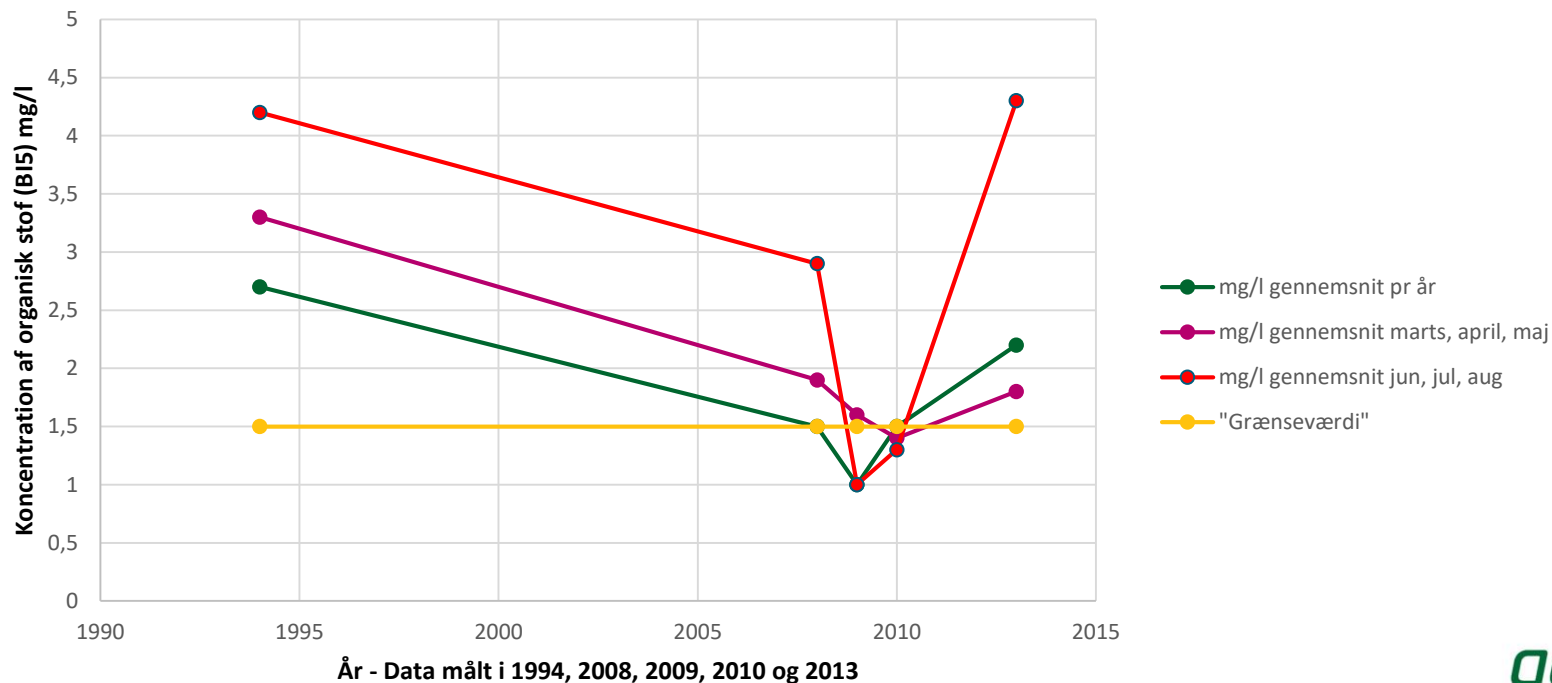
Organisk stof ved Valbygård - statens målestation

Organisk stof (BI5) [mg/l] ved Valbygård - statens målestation

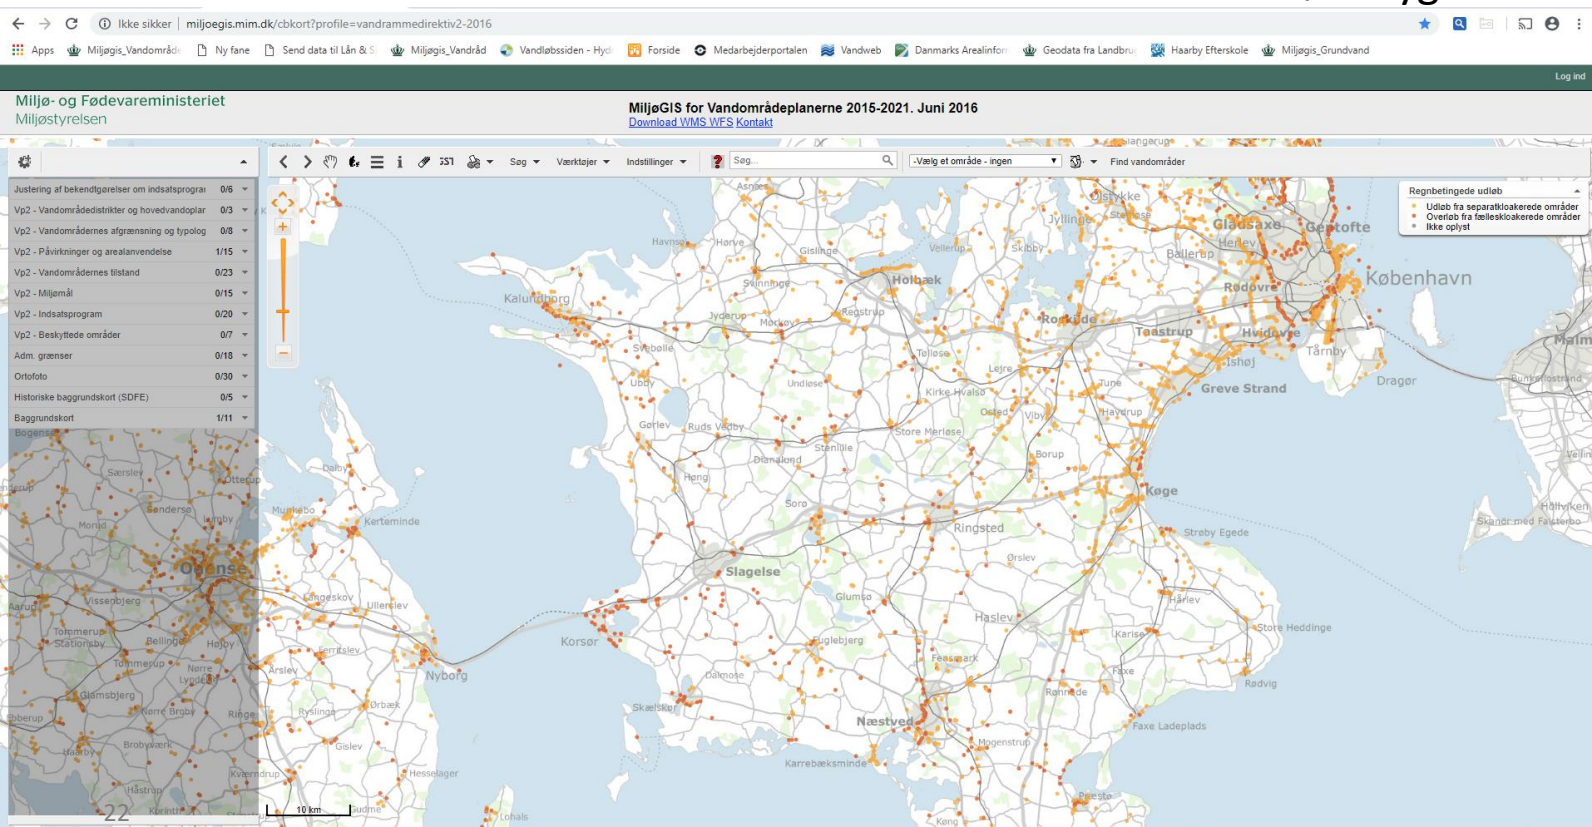
Overløb – Regnbetinget udløb

18.000 spildevandsoverløb i DK
Rensningsanlæg
Overløbsbygværker

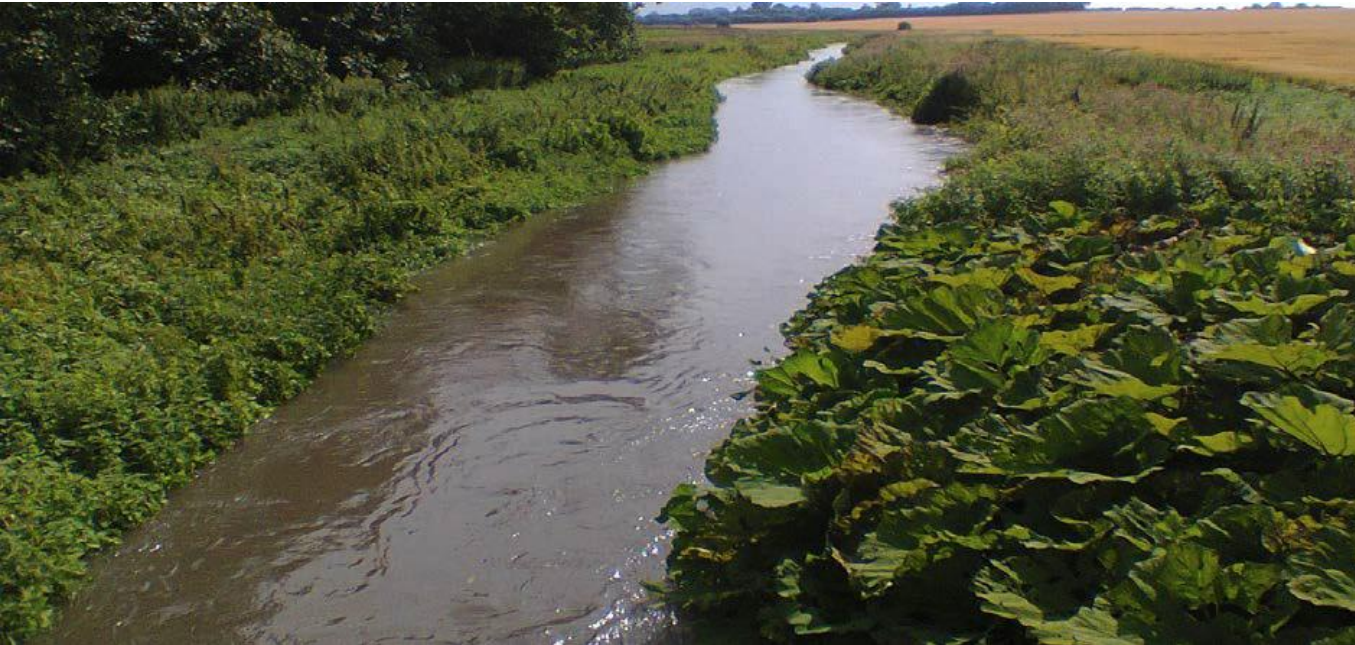
Det målsatte vandløb - Skidenrenden - 20170730 – overløb ved skybrud

- Overfyldt med urensset spildevand og overfladevand.
- Bemærk farven.

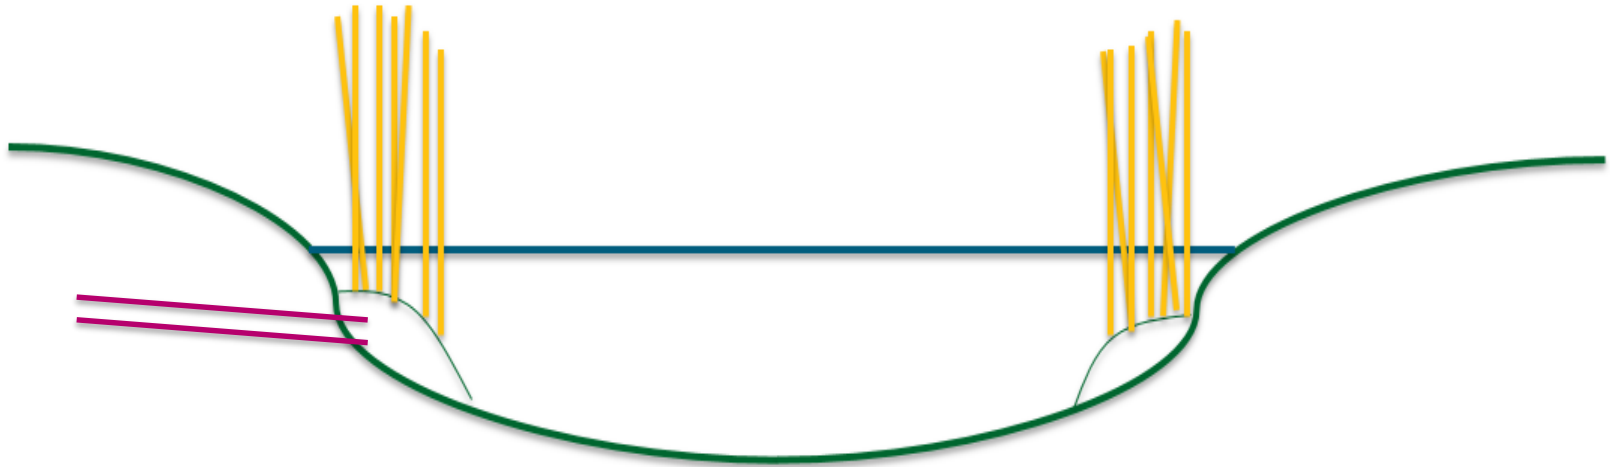
Sikring af dræneløb

Brinkfødder og opgravning

- De steder, hvor grøden kan resultere i, at drænudløb tilslammes, vil vandløbsvæsenet skære grøden ud for udløbene. Herved dannes ingen aflejringer, og der sikres frit afløb fra drænledninger. Forudsætningen er dog, at lodsejeren afmærker drænudløbene og giver meddelelse herom til vandløbsvæsenet.
